# 0x17 - 04.08.2022

Solarstart von Frankreich aus.

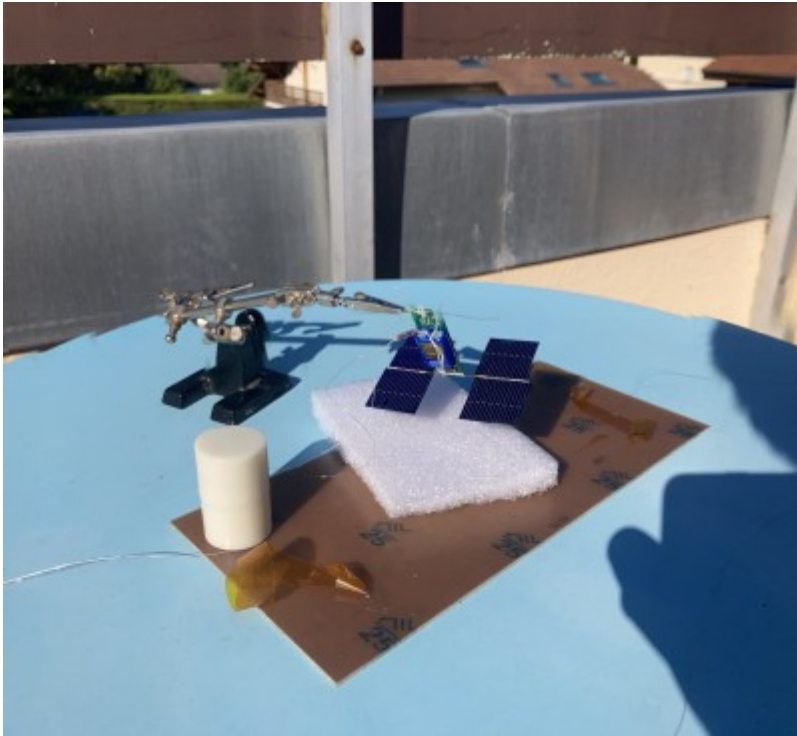
Nutzlast in der Sonne, kurz vor Start:

uTrakHF v1.1, mit Solarzellen von Aliexpress (26x52mm, zwei Stück). Modifikationen: 22µF @ C1, 10R R10+R14.
