0x17 - 04.08.2022

Solarstart von Frankreich aus.

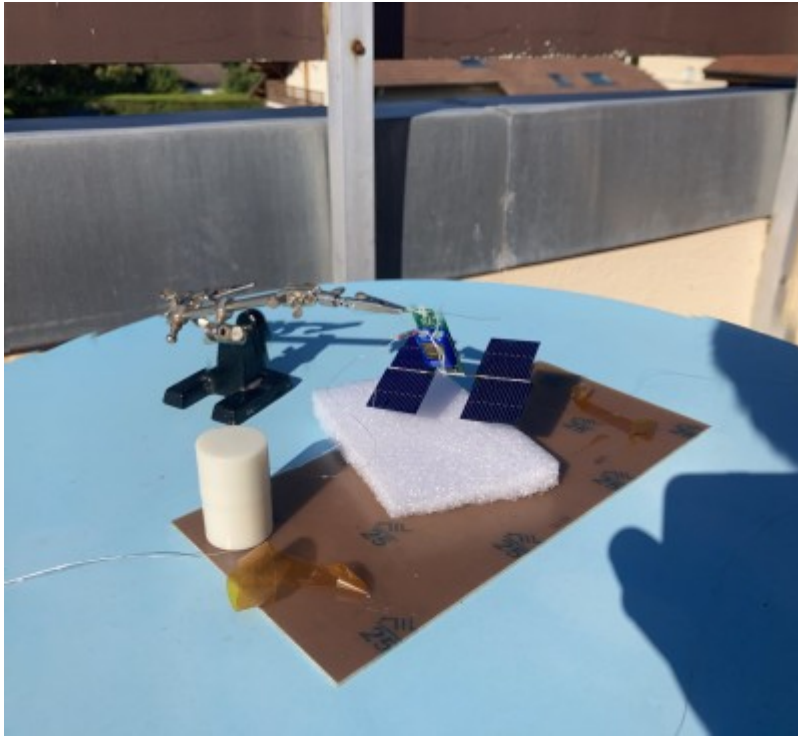
Nutzlast in der Sonne, kurz vor Start:

uTrakHF v1.1, mit Solarzellen von Aliexpress (26x52mm, zwei Stück). Modifikationen: 22µF @ C1, 10R R10+R14.
