# 0x17 - 04.08.2022

Solarstart von Frankreich aus.

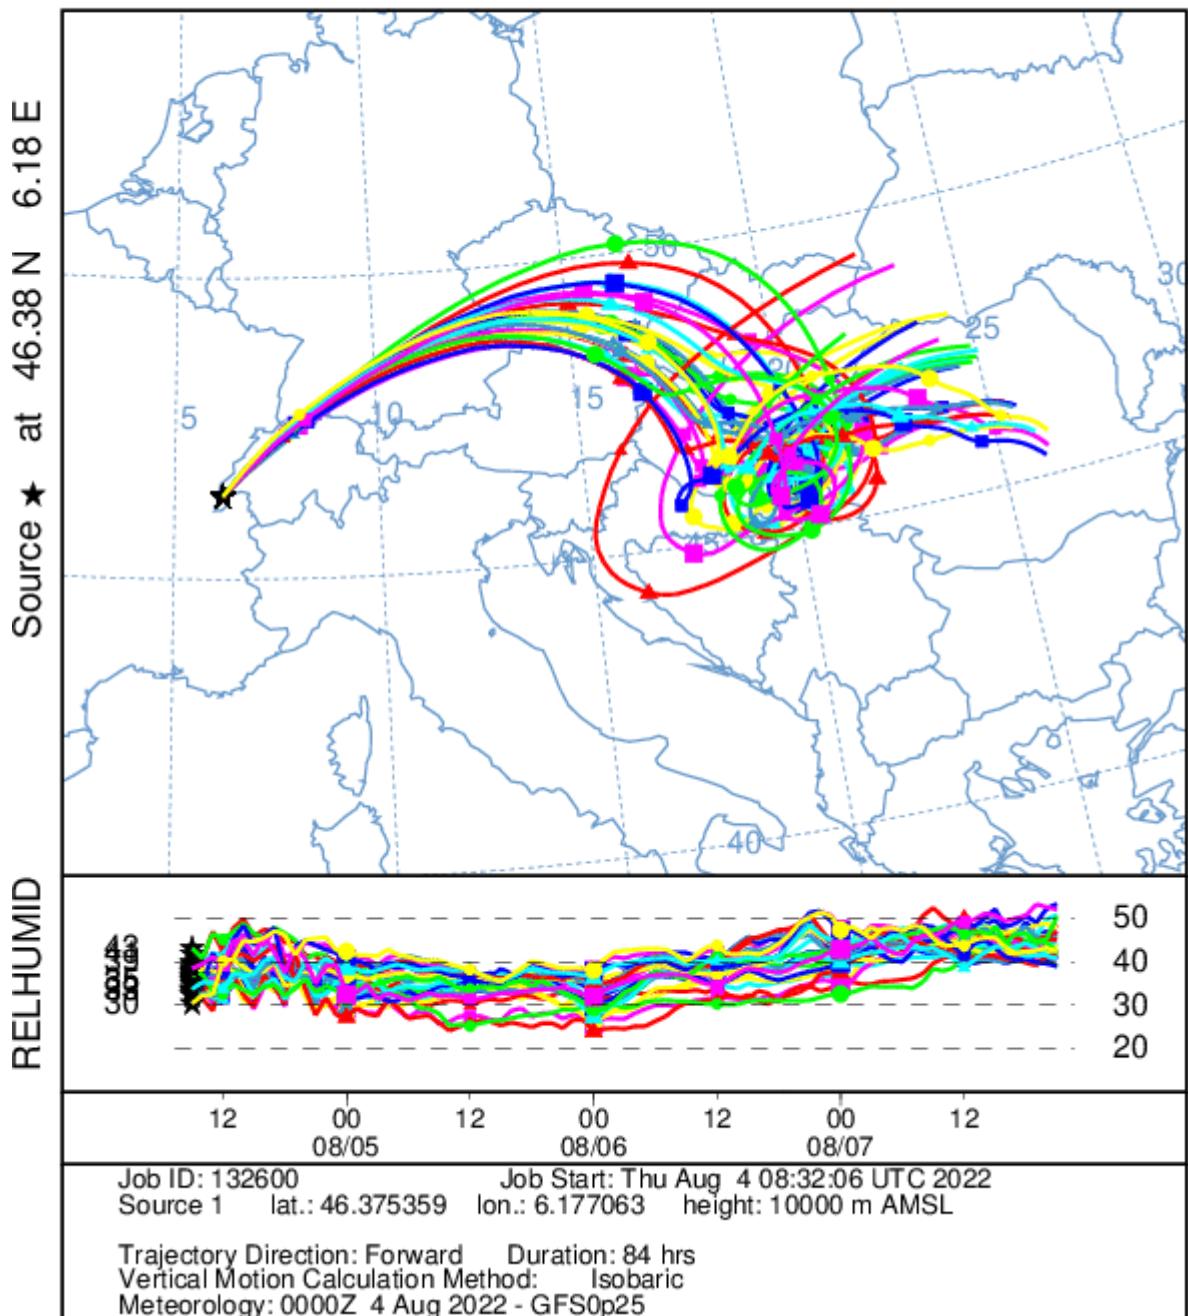
Vorhersage für 84 Stunden nach Start:

**NOAA HYSPLIT MODEL**  
**Forward trajectories starting at 0900 UTC 04 Aug 22**  
**00 UTC 04 Aug GFSQ Forecast Initialization**

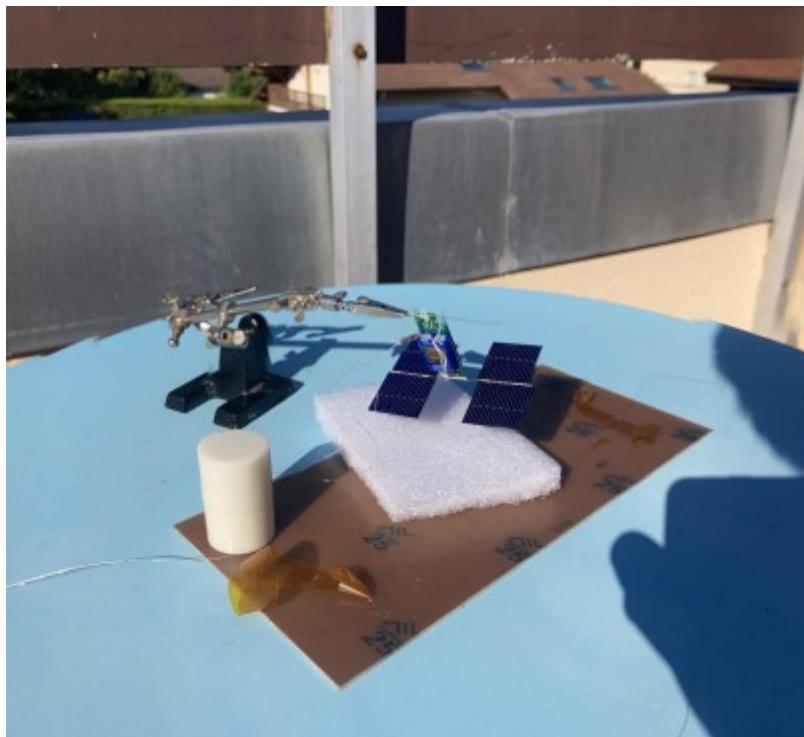
Nutzlast in der Sonne, kurz vor Start:

uTrakHF v1.1, mit Solarzellen von Aliexpress (26x52mm, zwei Stück). Modifikationen: 22µF @ C1, 10R R10+R14.
