# 0x17 - 04.08.2022

Solarstart von Frankreich aus.

## Daten zum Flug:

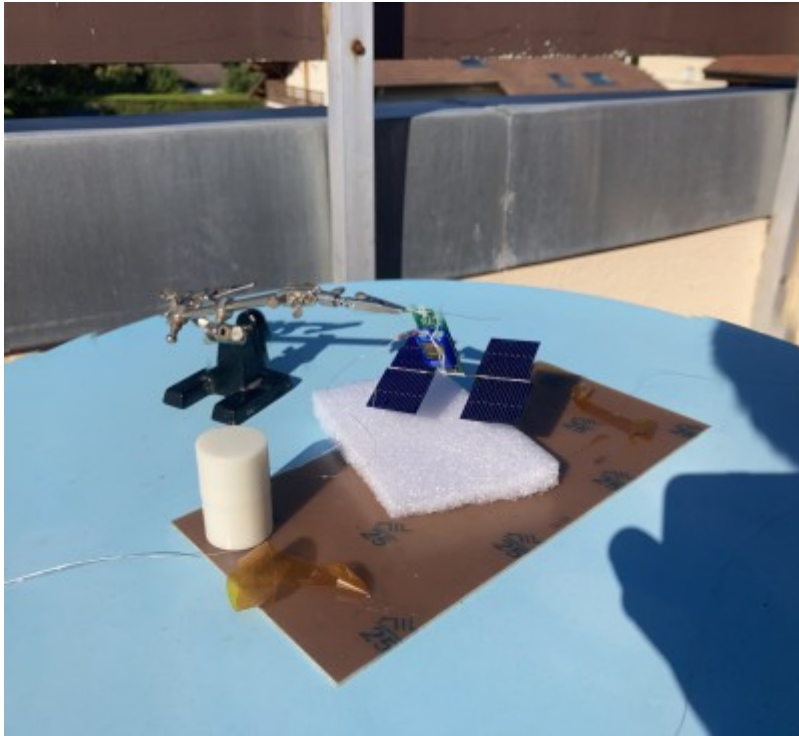
Nutzlast in der Sonne, kurz vor Start:

uTrakHF v1.1, mit Solarzellen von Aliexpress (26x52mm, zwei Stück). Modifikationen: 22µF @ C1, 10R R10+R14.
