# 0x17 - 04.08.2022

Solarstart von Frankreich aus.

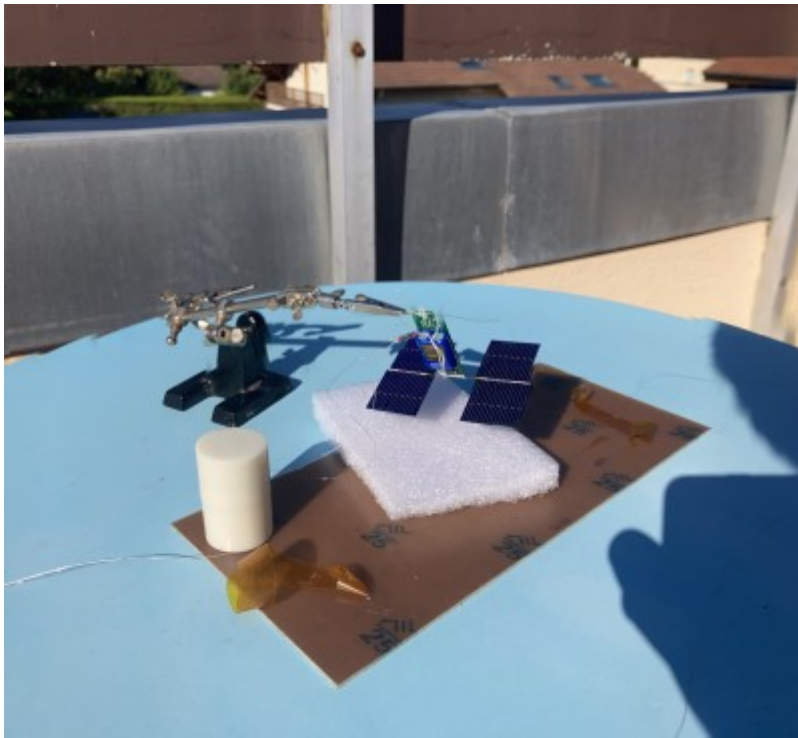
uTrakHF v1.1, mit Solarzellen von Aliexpress (26x52mm, zwei Stück). Modifikationen: 22µF @ C1, 10R R10+R14.

Nutzlast in der Sonne, kurz vor Start:
